# **Bürgerinitiative „Lebenswertes Wallerstädten“**

**04.09.2011**

**Begehung und Dokumentation der Straße „An der Pforte“,  
Wallerstädten**

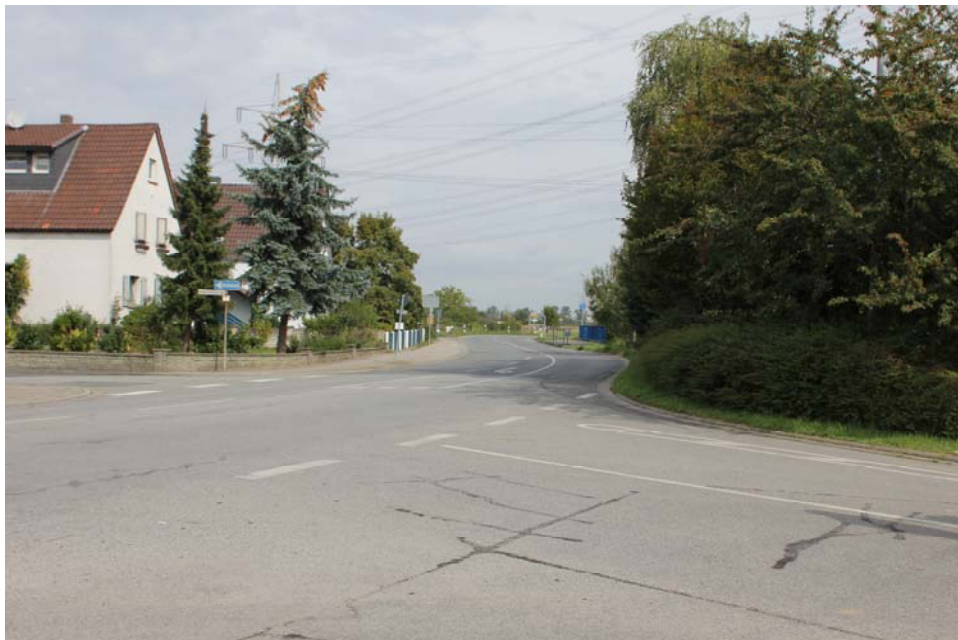
## Ortseingang an der Pforte

Derzeit schlechter Straßenzustand!  
 Markierungen fehlen teilweise!  
 Der Übergang „Äppelwoipäddsche“ zur  
 Hauptstraße ist ohne Querungshilfe und ohne  
 Hinweis, dass Radfahrer oder Fußgänger queren!  
 Der Übergang von Straßenseite zu Straßenseite  
 ist insbesondere von der rechten Straßenseite  
 (gesehen aus Richtung Groß-gerau kommend)  
 schwer einsichtig.

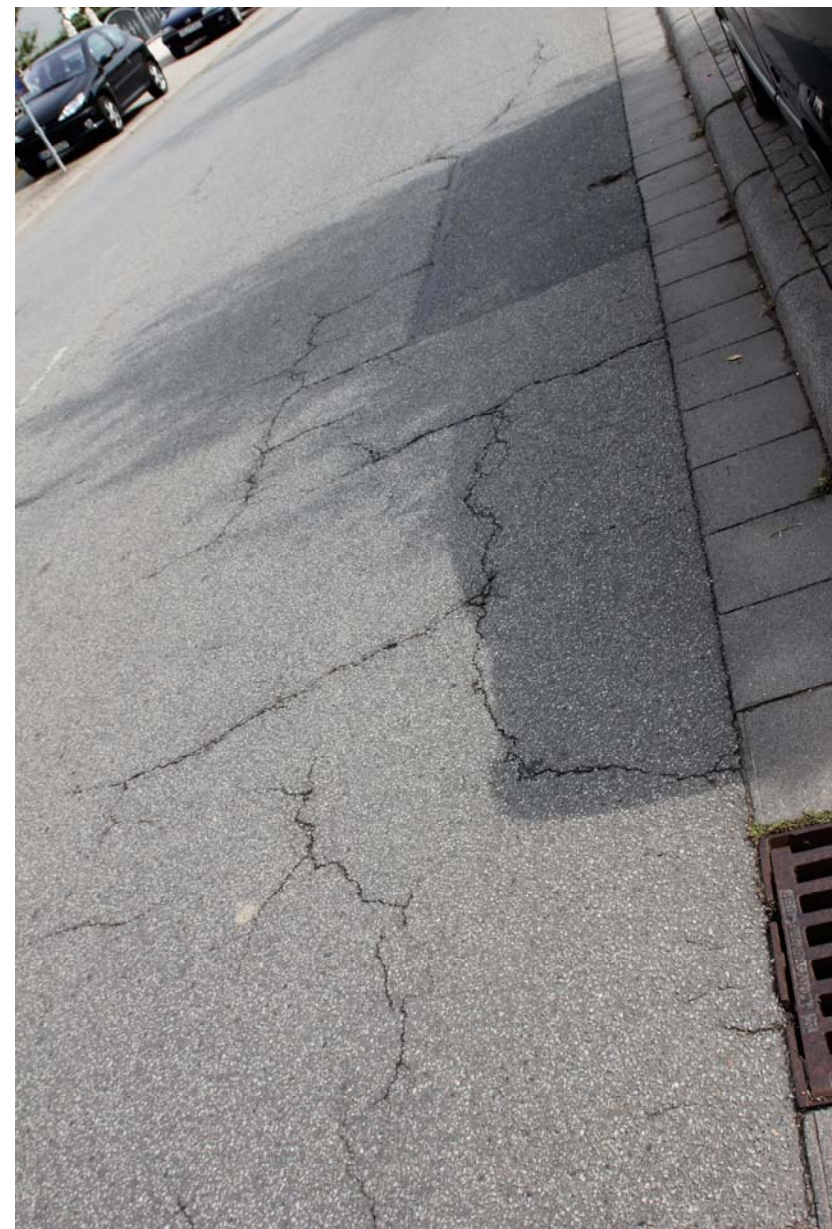
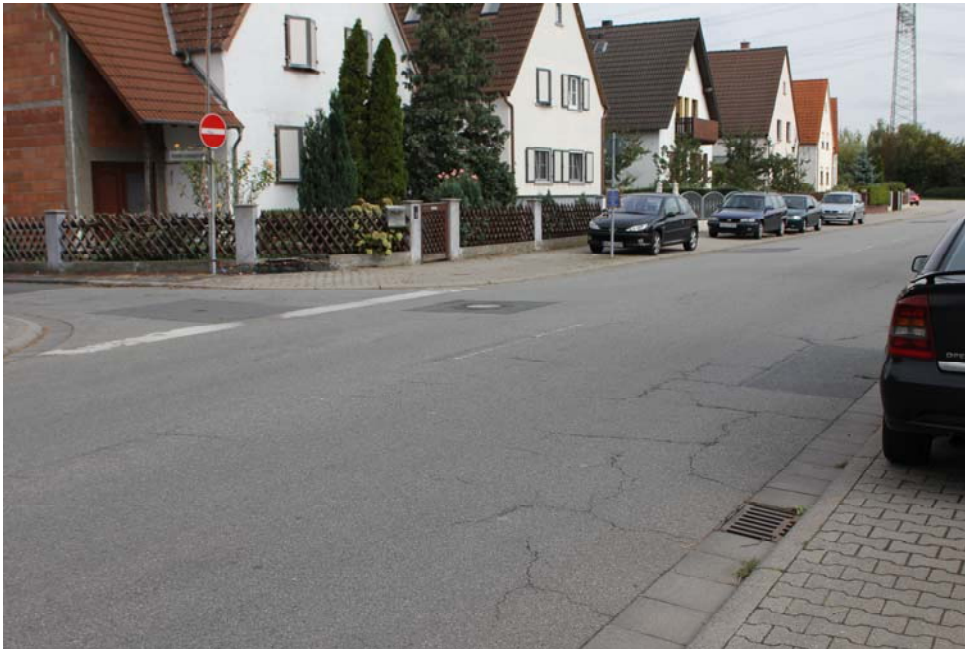
Straßenbelagszustand: 04.09.2011

Insbesondere die Fehlstellen im Straßenbelag führen zu den Erschütterungen, wenn LKW's mit Ihren (leeren) Anhängern Mit 50 KM/h und mehr über diese Stellen fahren.  
Der obere Teil der Pforte ist übersät mit Fehlstellen!

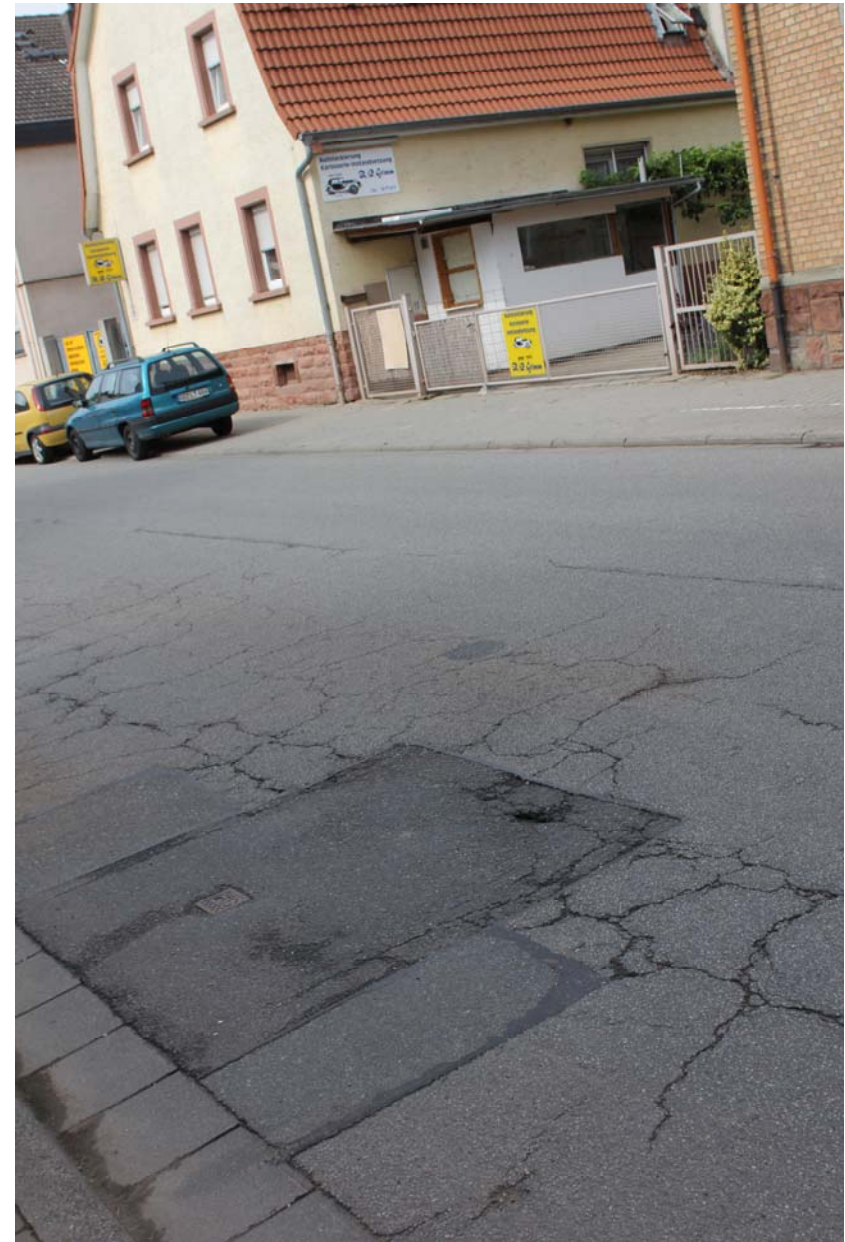
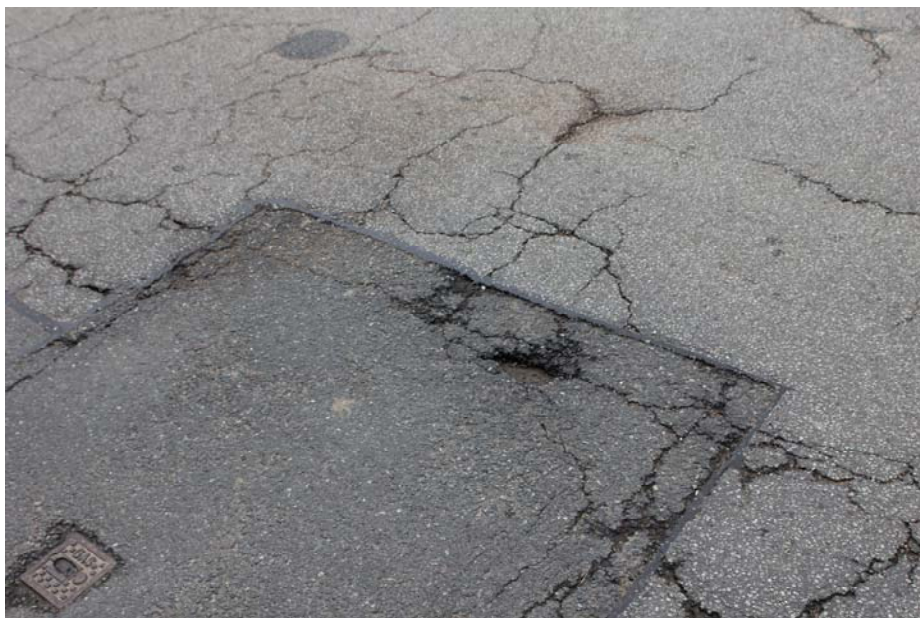
Typischer Straßenzustand an der oberen Pforte

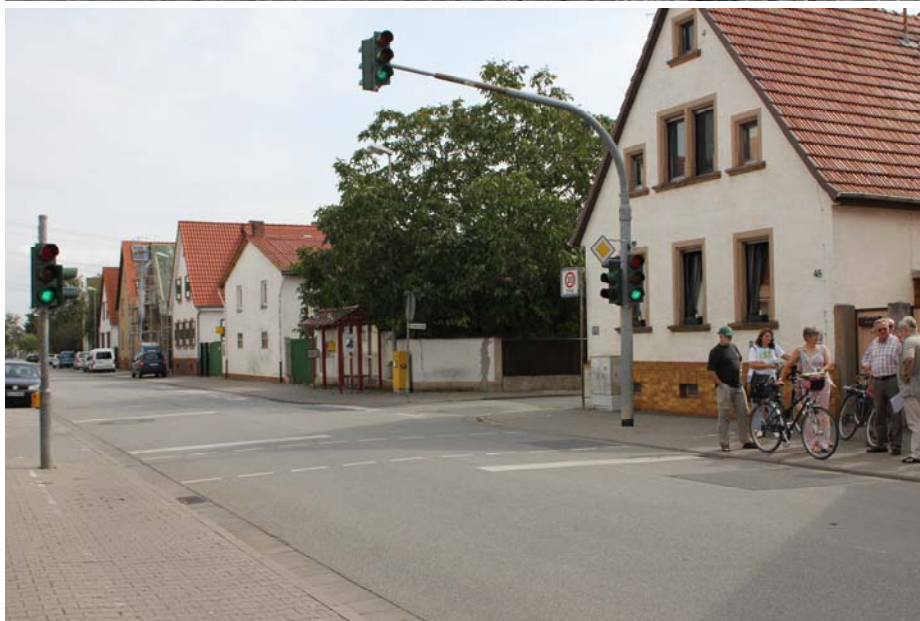
Die Ampelanlage als Querungshilfe ist kritisch zu sehen. im Rahmen der Verkehrszählung vom 22.-27.08. konnten Fahrzeuge beobachtet werden, die bei Rot über die Ampel fuhren. Es sind keine Zebrastreifen vorhanden und kein Hinweisschild „Fußgängerübergang“! Motorradfahrer aber auch Fahrradfahrer ignorieren oft die Ampel!

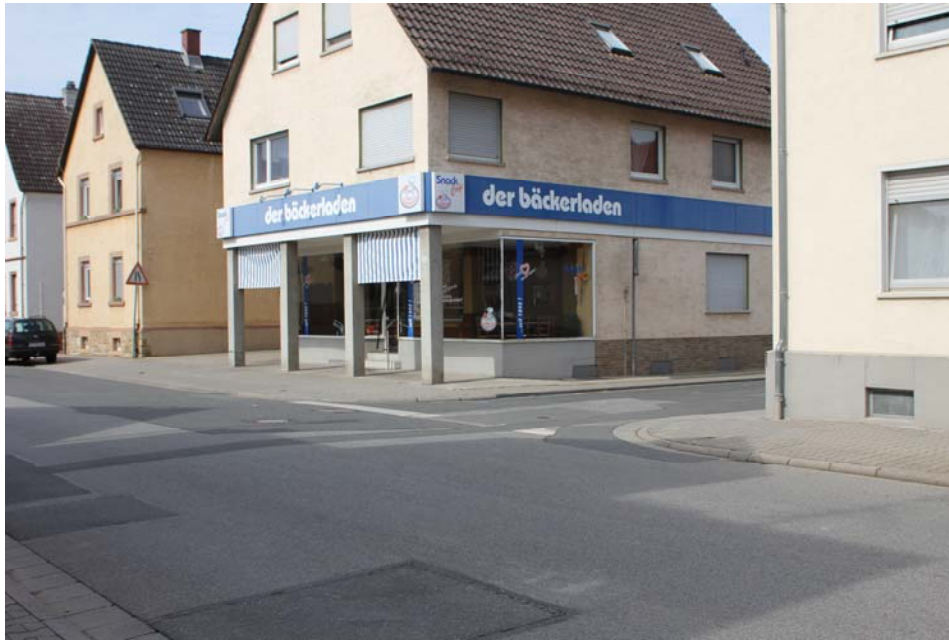
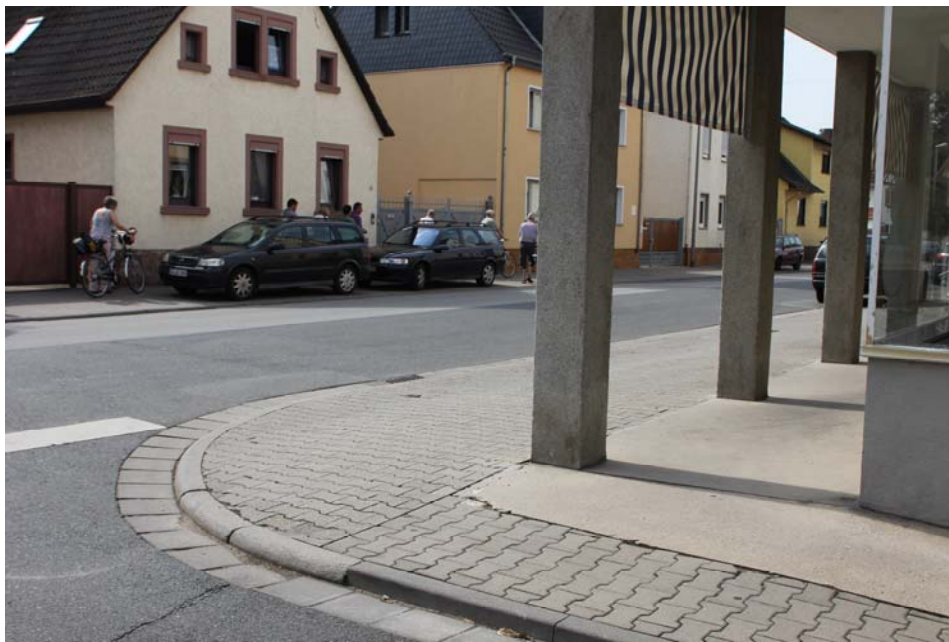
Insbesondere in den Morgenstunden ist der Bäckerladen ein Anlaufpunkt. Es existiert keine Querungshilfe. Die Markierungen für Parkplätze sind teilweise nicht mehr Erkennlich. Toreinfahrten werden zugeparkt. Es erfolgt Oft ein gefährliches Parken, da mancher Autofahrer jeden Schritt zu Fuß vermeiden will und im Kreuzungsbereich parkt.

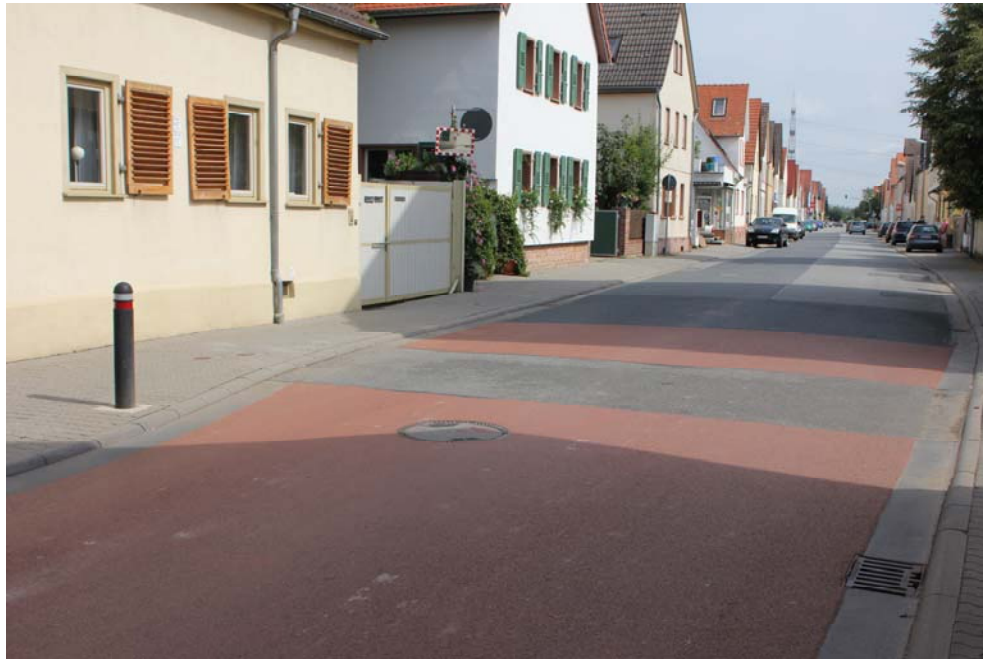
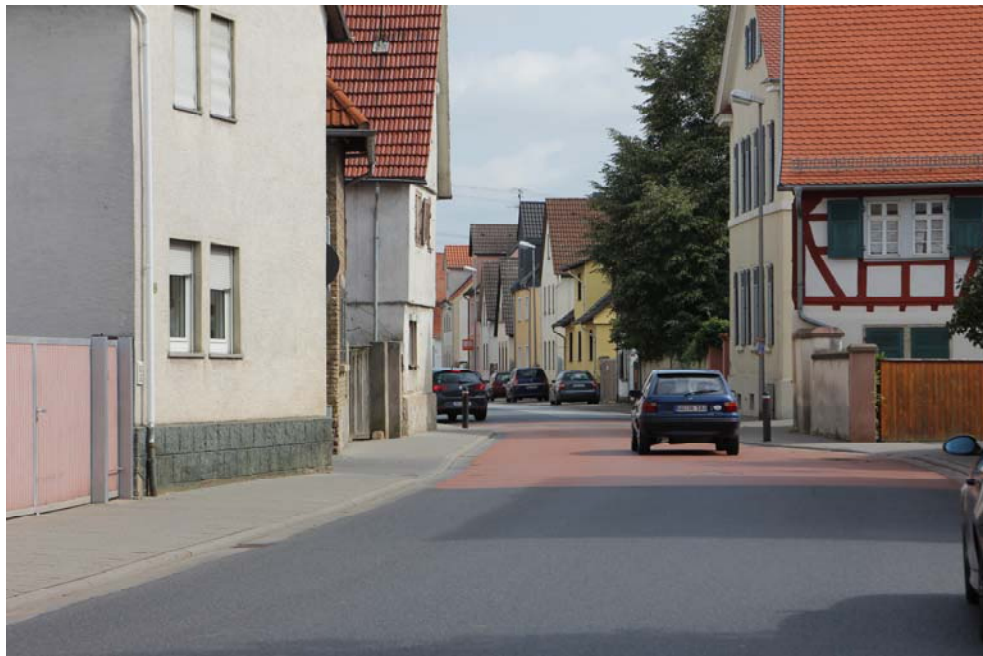
Der Gefahr signalisierende rote Belag vor dem Gemeindezentrum erfüllt seinen Zweck nicht. Als Querungshilfe taugt die Markierung nicht. Die Verengung führt zu gefährlichen Situationen, da die Vorfahrtsregeln häufig nicht beachtet werden.

Die Vorfahrt wird oft durch die Stärke des Fahrzeuges beeinflusst. LKW's treten auf das Gas, um vor einem PKW noch den Engpass zu durchfahren.

Die hohen Geschwindigkeiten führen bei Regen oder Schneematsch zur Verunreinigung der Wände des Gemeindezentrums.

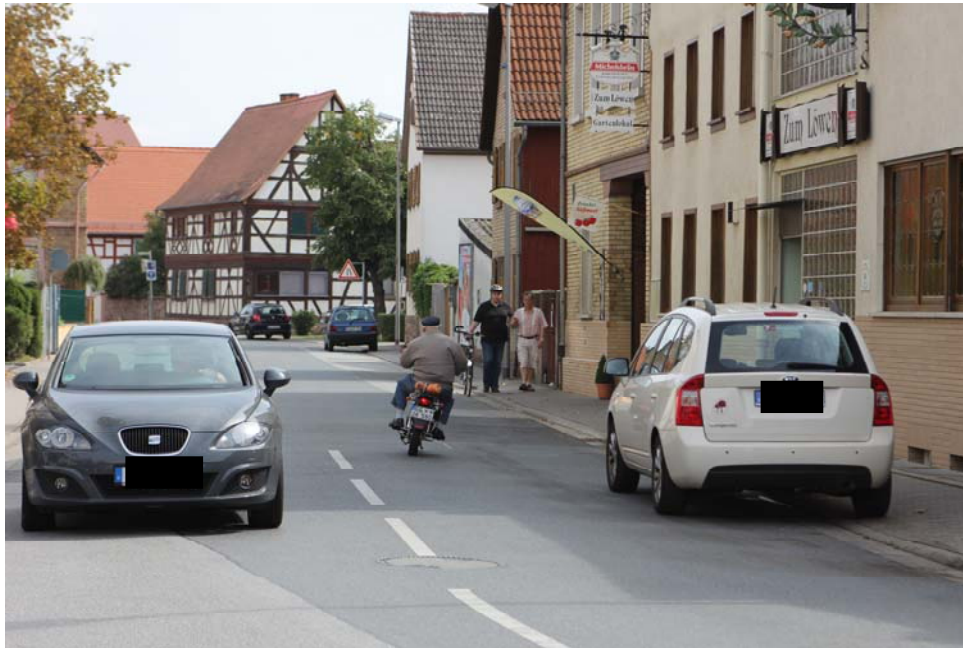
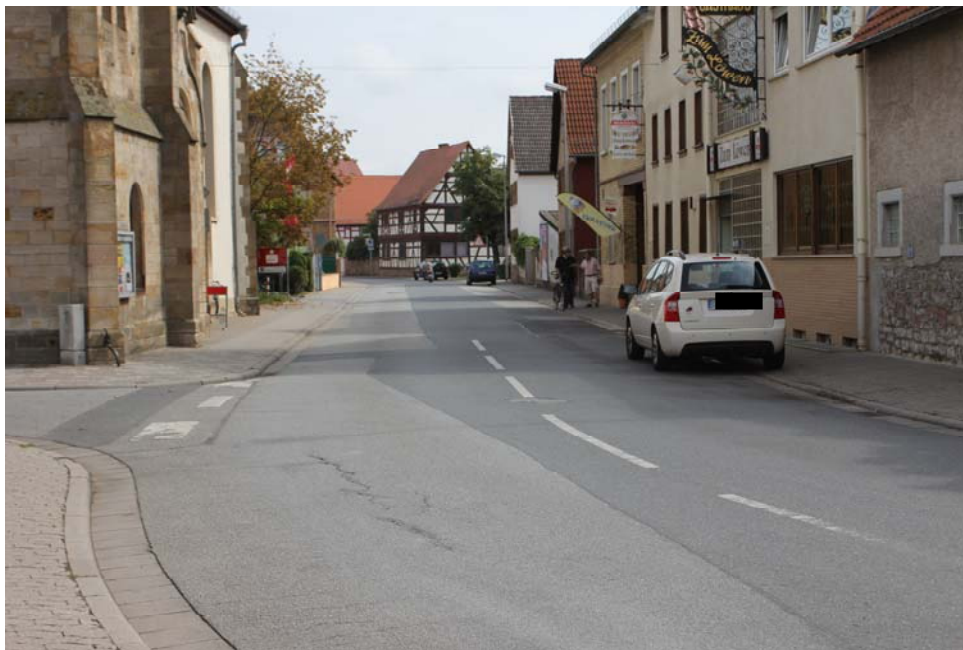
Vor dem Löwen parkende Autos führen zu Staus und eine unübersichtliche Situation für aus Geinsheim kommende Kraftfahrzeuge. Auch vor der Kurve parkende Fahrzeuge führen zu Ausweichungen auf die andere Fahrbahnseite, was für aus Groß-Gerau kommende Fahrzeuge gefährlich ist. Der gesamte Rathaus Vorplatz mit den einmündenden Straßen ist unübersichtlich und führt oft zu spontanen Reaktionen (mit Beinaheunfällen und Unfällen, wie in letzter zeit öfter passiert. Allerdings wurden diese Unfälle meist ohne Polizei abgewickelt)

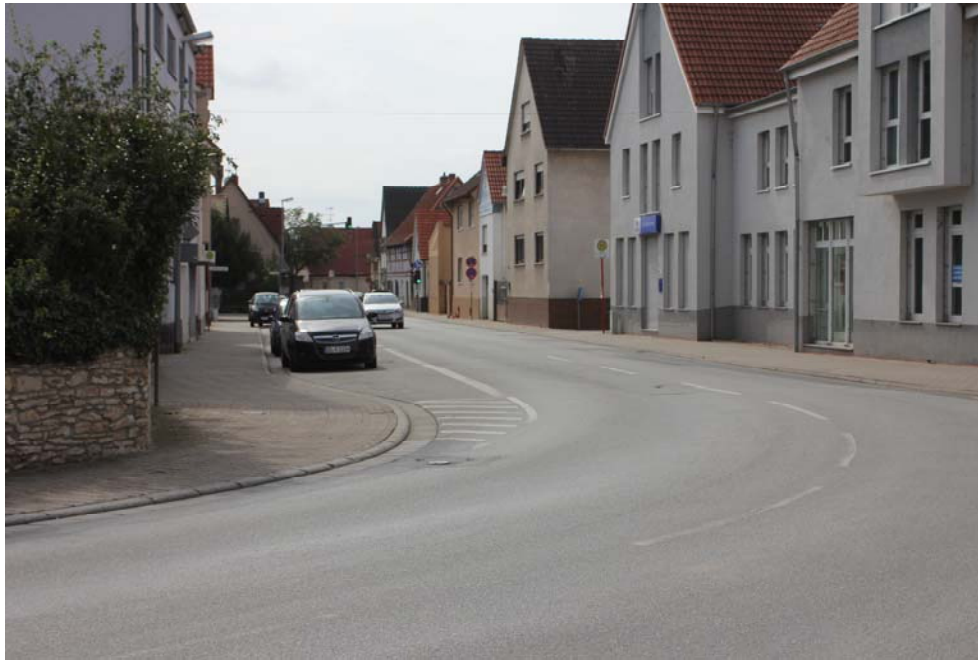
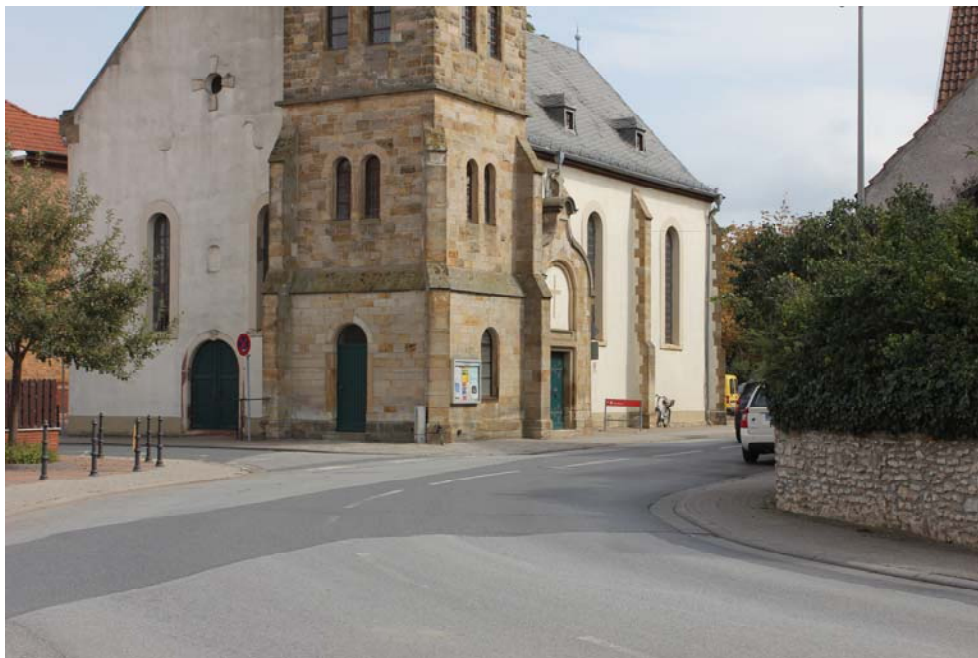
Lastwagen schwenken hier oft auf die andere Straßenseite, um um die Kurve zu kommen. Da die Kurve nicht einsichtig ist, vor allem nicht, was an parkenden Autos sich hinter der Kurve befindet. Markierungen sind abgenutzt. Querungshilfen zur Volksbank existieren nicht.
